舞鶴城公園

県指定史跡 甲府城跡

山梨県

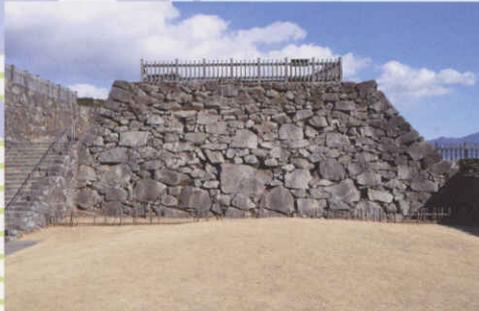
きょうだいし 兄弟石

天守台西面の石垣には、もともと1つだった石材を分割して使った兄弟石が多く見られます。石垣を積みながらすぐ近くで割ったのでしょうか、この石垣の中に向きや位置がバラバラの兄弟石が確認できます。兄弟石は当時の石積技術を知る大きな手がかりです。矢穴の位置や石の形を見ながら、ペアになる石を探してみてください。

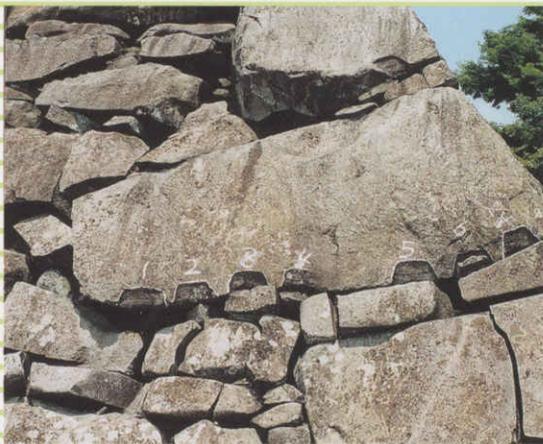
やあな 矢穴

矢穴は大きな石を割るために開けた四角い穴です。公園内には矢穴を開けて割った石切場いしきりばが残っていて、当時の石割の技術を知ることができます。舞鶴城では時代によっても矢穴の大きさが違うので、石垣の積み方と見比べて探し出してください。
四寸矢穴(約12cm) 400年前の築城期 野面積み石垣
三寸矢穴(約9cm) 300年前の江戸時代中頃

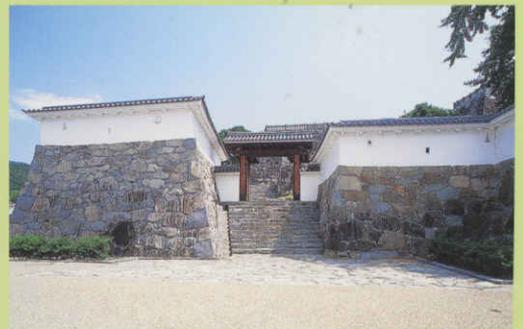
うちまつかげもん
内松陰門 二の丸と屋形曲輪の間にある、切妻造で本瓦葺の高麗門。

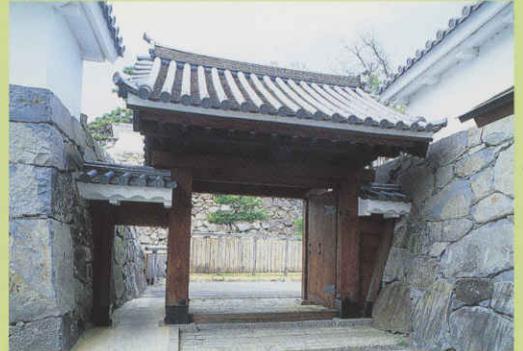
かじくるもん
鍛冶曲輪門 楽屋曲輪と鍛冶曲輪を結ぶ門。切妻造で本瓦葺の一間一戸薬医門。

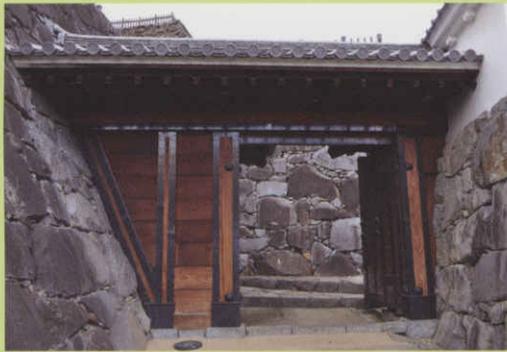
稲荷曲輪門 稲荷曲輪と鍛冶曲輪を結ぶ門。切妻造で本瓦葺の高麗門。

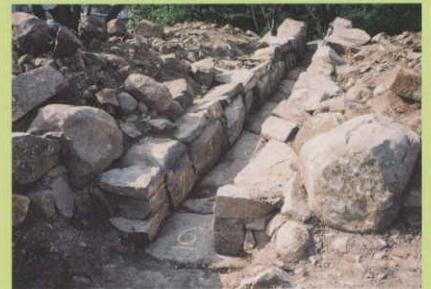
発掘された暗渠(本丸)

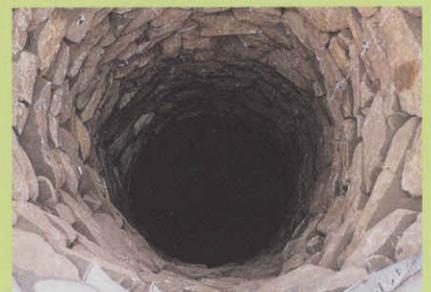
発掘された井戸(天守曲輪)

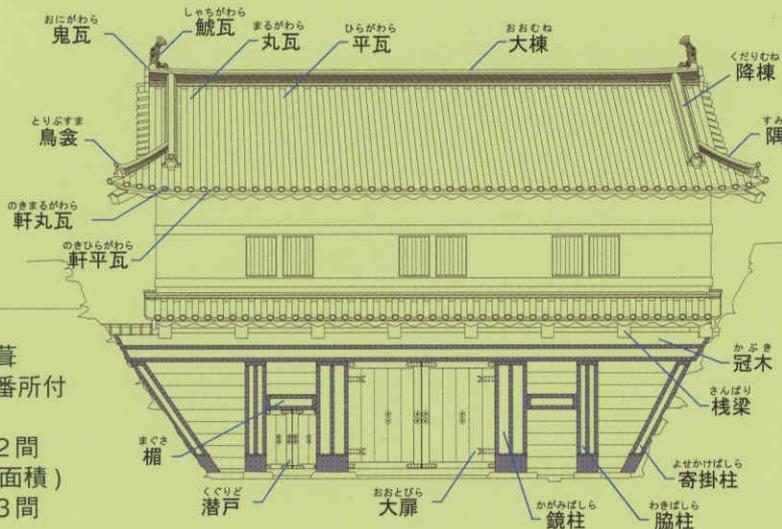
鉄門 南立面図

鉄門は、本丸の南側に位置する2階建ての櫓門として、明治初年まで存在していたことが歴史史料等から判明しています。史実と伝統工法に基づき復元しました。

■規模
 三間一戸潜戸付渡櫓門
 木造 入母屋造 本瓦葺
 正背面庇付 一階東側番所付
 高さ：9,653 m
 1階：桁行3間 梁間2間
 8.26 m² (番所床面積)
 2階：桁行7間 梁間3間
 66.93 m²

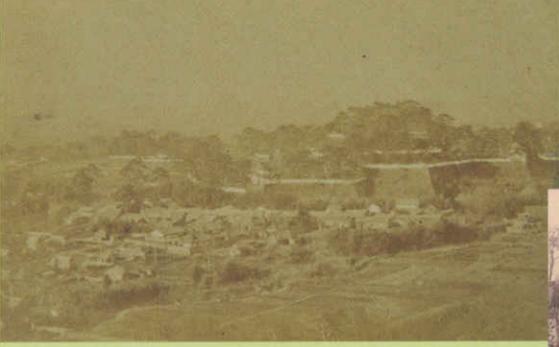
明治時代初めに甲府城跡の北東、愛宕山から撮影されたこの古写真には、稲荷櫓や鉄門の姿が写っていることが解析によって判明しました。

愛宕山から見た甲府城(明治時代初め)

このほかにも、当時の城内の様子を撮影した古写真が見つかっており、お城の姿や建物の様子を知るとも重要な資料となっています。稲荷櫓や鉄門を復元する際においても、復元根拠の1つとなっています。

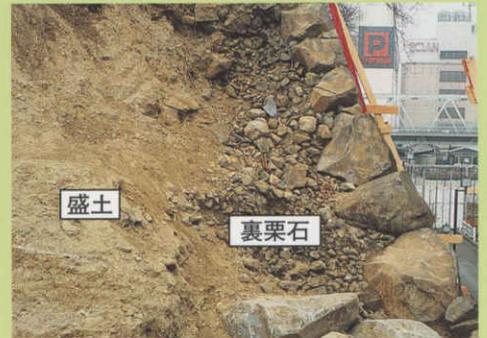
石垣の構造

石垣は石材だけではなく裏栗石^{うらぐりいし}や盛土^{もりど}の三つの要素でできています。その他に石垣表面の目地^{めじ}に入れる詰石や石材を後ろで支える飼石^{かしいし}もあります。

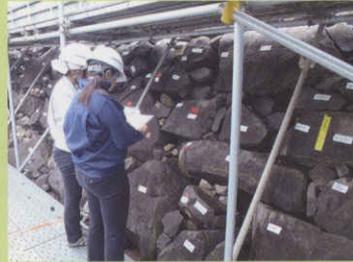
現場では、すべての石材を点検、記録し、補修方法の判断材料とします。

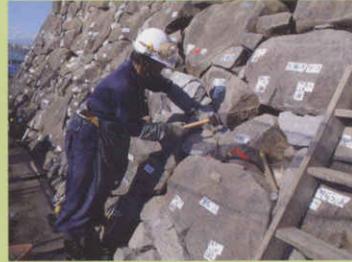
作業では古い材料をなるべく使い、歴史的景観に違和感がなく、落石等が生じないように施工しています。

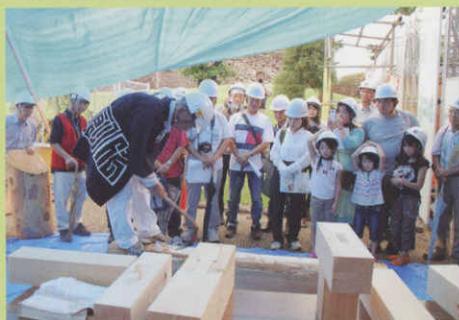
手斧の実演の様子

稲荷櫓復元では多くを山梨県内産、鉄門復元では国内産の木材を使用しています。ヒノキ、マツ、ケヤキ等をそれぞれの特性に合わせて使っています。梁などは手斧と呼ばれる昔ながらの道具によって表面を削り、加工しています。

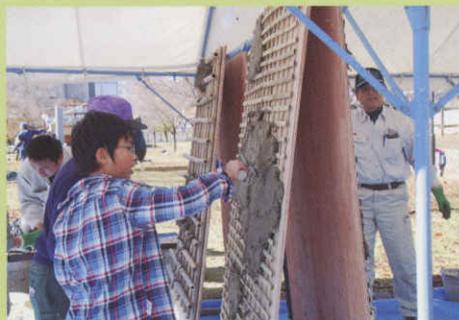
荒壁塗り体験の様子

土にワラを混ぜ、寝かせて土を腐らせ、粘り気のある壁土を作ります。次に、柱の貫の間に縄を巻いた竹を固定し骨組みを作る小舞かきをします。そして荒壁塗り、斑直し、中塗りというように段々ときめ細かい土を塗っていきます。

何層にも塗り重ねて厚くするのは、敵の攻撃や火災を防ぐためです。最後の仕上げで、白い漆喰を塗って仕上がります。

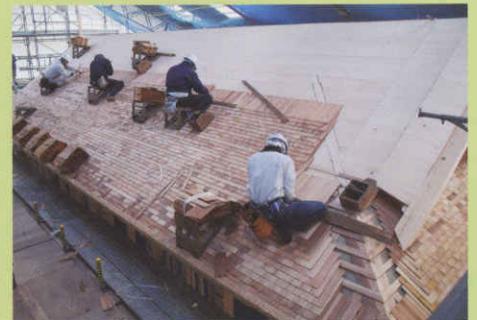
土居葺きの様子（鉄門）

瓦は、出土した瓦をもとに復元製作しています。瓦を載せる前に、野地板という板を張り、その上に薄い杉板を竹釘で張る土居葺きをします。そして互受けの棧を付け、葺き土を置いた上に瓦を載せ、数枚ごとに銅線でしばり付け固定していきます。

稲荷櫓と鉄門は、平瓦と丸瓦を交互に用いて土で葺く「本瓦葺き^{ほんがわらぎ}」という昔ながらの葺き方で瓦を葺いています。
